## **Rilievi geologici di terreno effettuati nell'area epicentrale della sequenza sismica dell'Aquilano del 6 aprile 2009**

**EMERGEIO working group\***

*Istituto Nazionale di Geofisica e Vulcanologia*

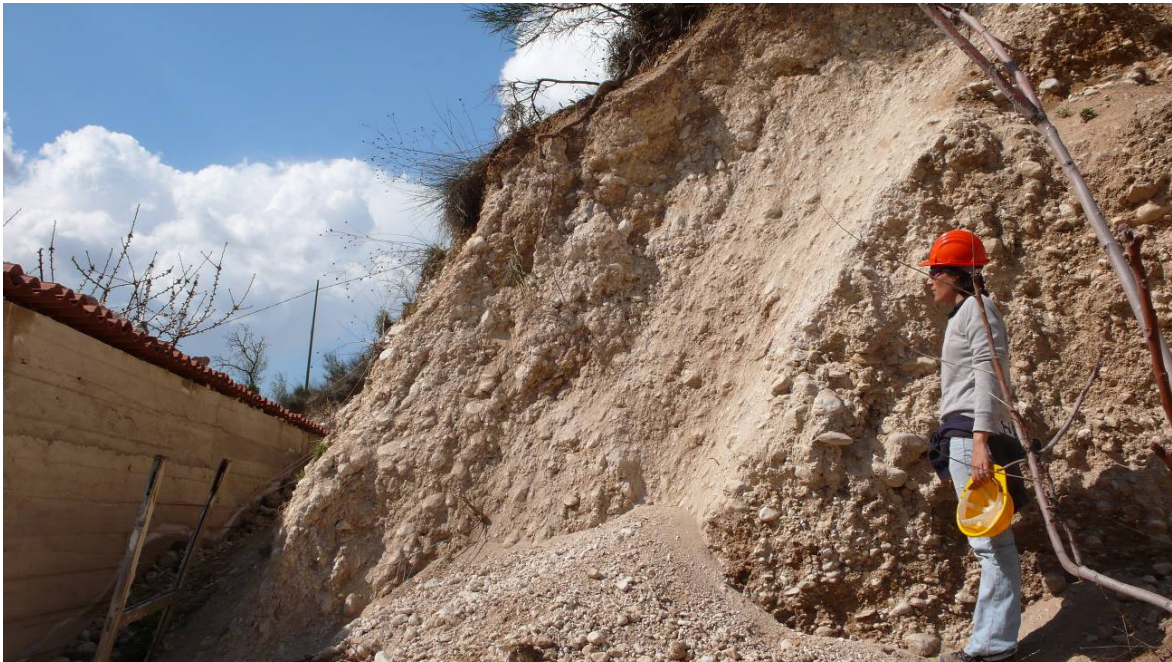
**Figura 1.1** – Paganica, acquedotto. Piano di faglia in depositi quaternari.

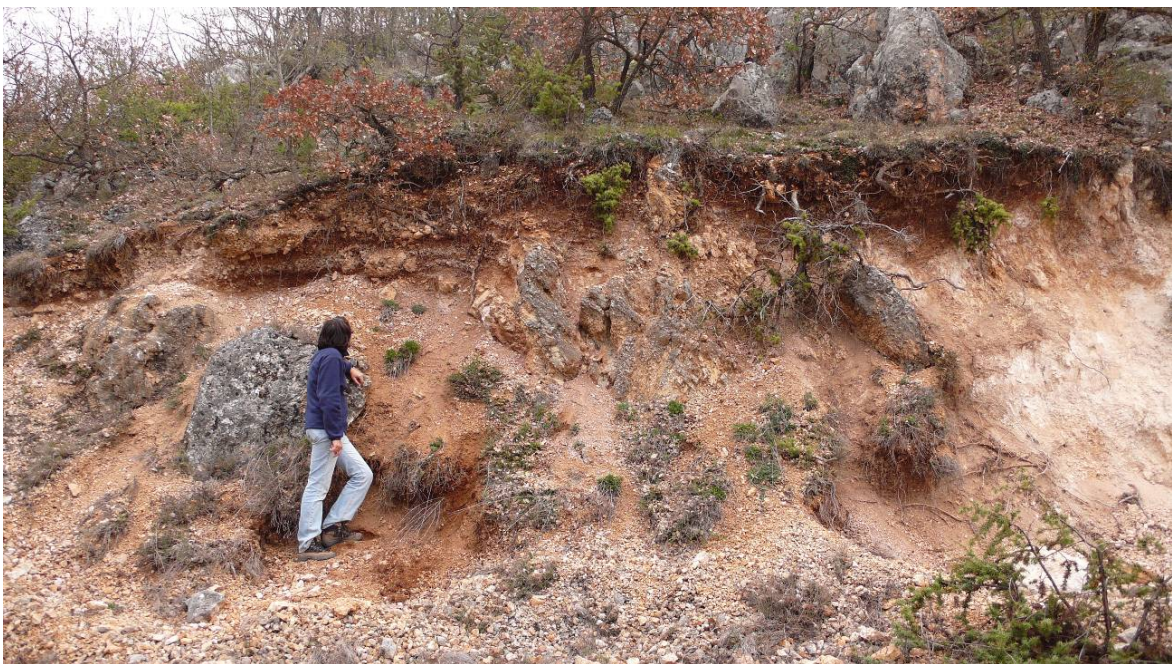
Evidenze di dislocazione di depositi tardo-quaternari lungo l’emergenza della faglia sono state rinvenute in diversi settori compresi fra la parte più meridionale dell’abitato di Paganica (Figura 1.1, WPT EF240, 42.3633/13.4708) fino ai versanti a N-NW di Tempera (Colle Cocurello e Colle Enzana), nel settore compreso fra Collebrincioni ed Aragno (Figura 1.2, WPT EF210, 42.3854/13.4517).

**Figura 1.2** - Detrito di versante probabilmente olocenico dislocato lungo la faglia di Paganica.

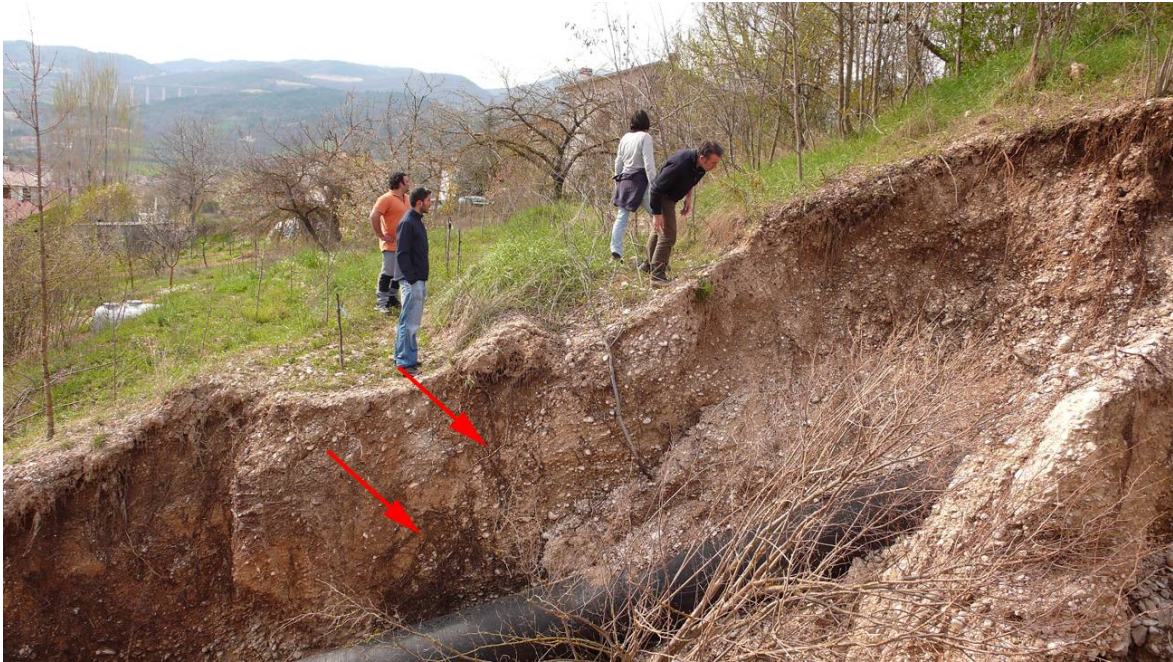
Nel settore meridionale di Paganica (in prossimità della SP 103), la PF sembra terminare contro un'altra struttura tettonica, orientata circa N-S, immergente verso W e caratterizzata da una cinematica probabilmente transtensiva, la cui attività interessa depositi continentali quaternari. All'interno dell'abitato di Paganica, lungo la parete di uno sbancamento sono stati osservati diversi piani di faglia che dislocano depositi alluvionali con rigetti pluridecimetrici (Figura 1.3, WPT EF232, 42.3650/13.4679).

**Figura 1.3** - Piano di faglia secondario della PF (freccie rosse) che disloca depositi tardo-quaternari nei pressi di Paganica.

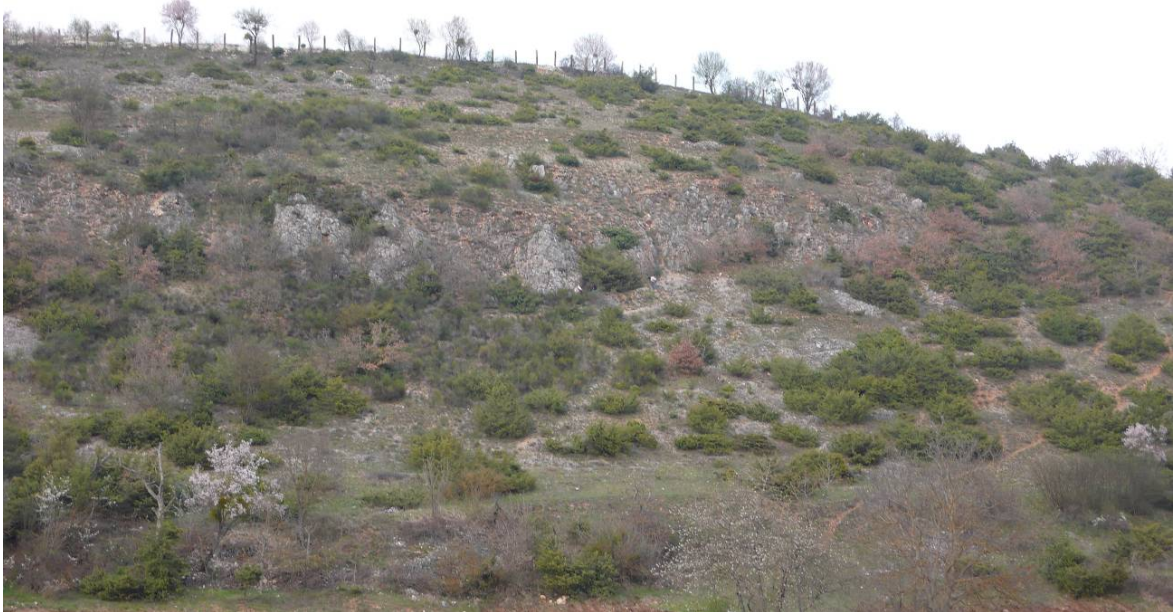
Nel settore più settentrionale della PF, invece, l'espressione in superficie della faglia è costituita da una scarpata in roccia (*free face*) (Figura 1.4, WPT EF204, 42.3932/13.4407), visibile lungo la strada che collega Collebrincioni ed Aragno.

**Figura 1.4** - Piano di faglia in roccia fra Collebrincioni ed Aragno.

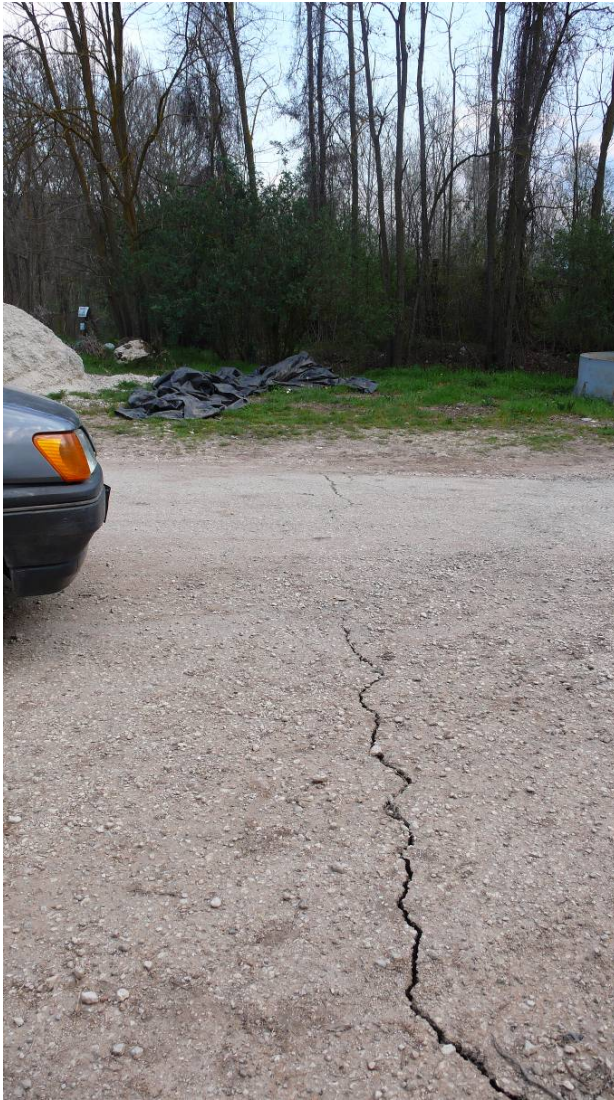
**Figura 1.5** - Frattura che interessa la strada nei pressi di Tempera.

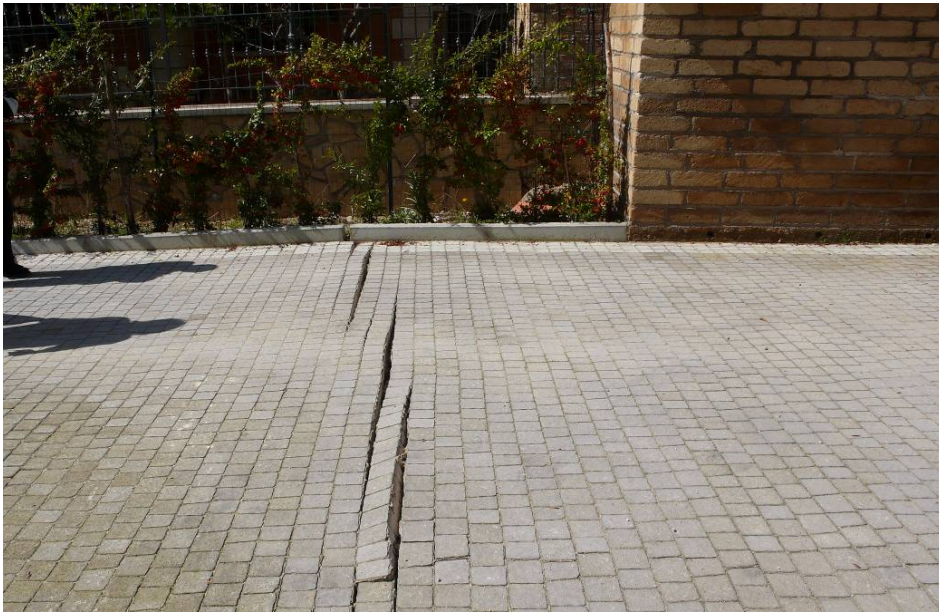
**Figura 1.6** - Frattura che disloca un pavimento ed un muro di recinzione nei pressi di Paganica.

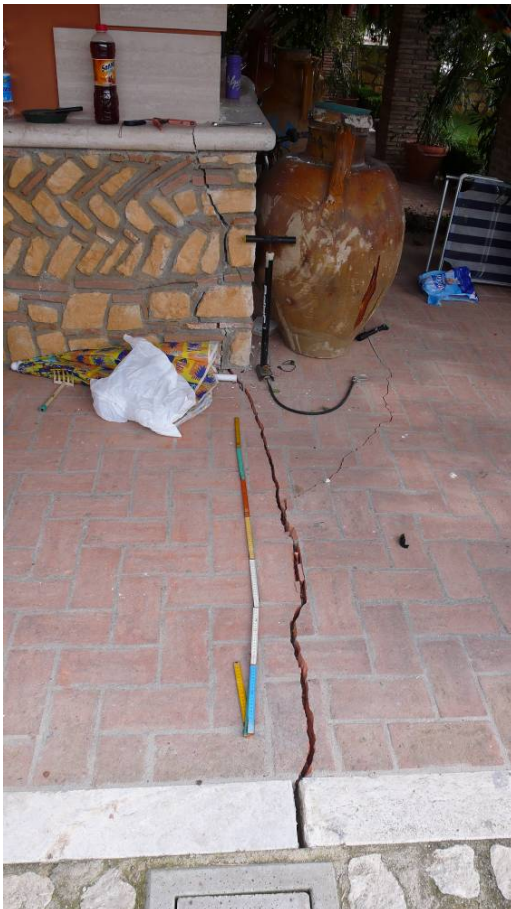
**Figura 1.7** - Frattura che interessa il pavimento di un'abitazione presso Paganica.

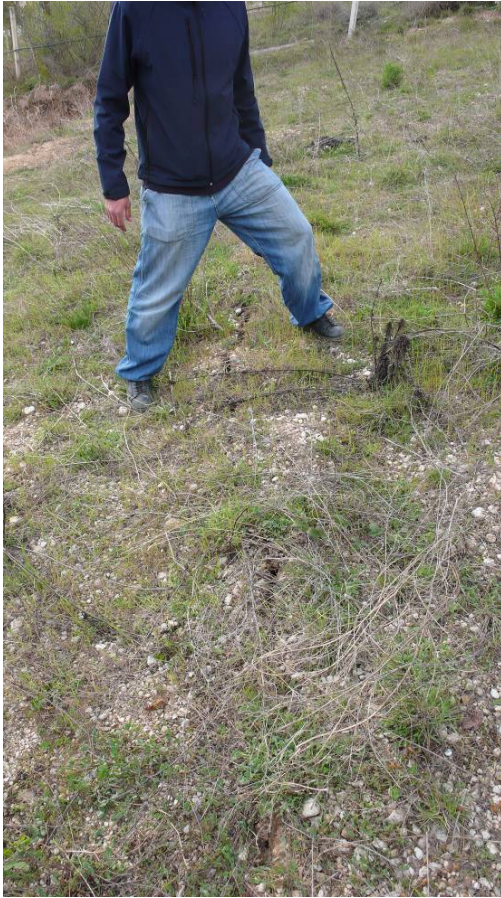
**Figura 1.8** - Frattura lungo il terreno.

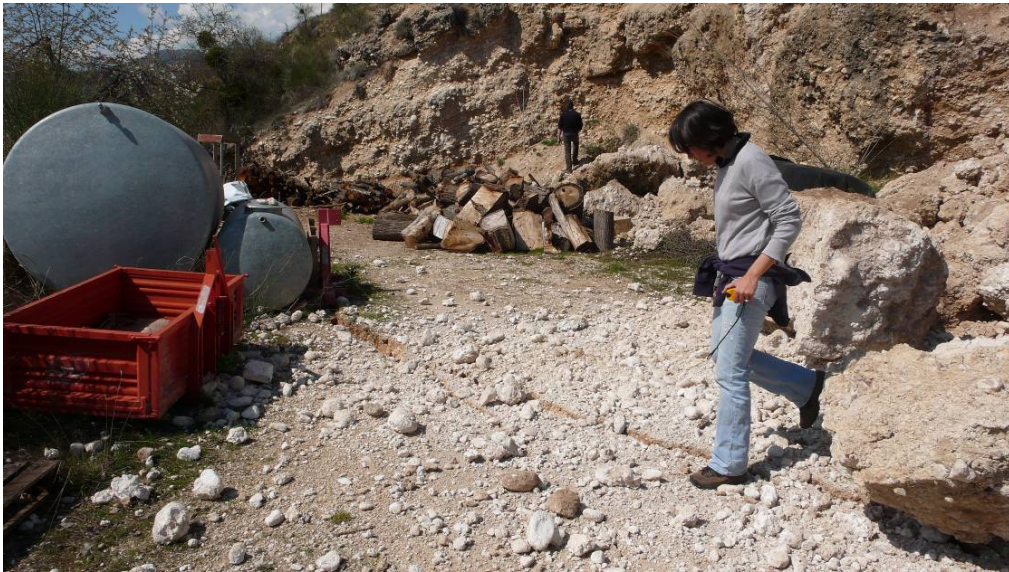
All'interno dell'abitato di Paganica, tali fratture mostrano rigetti verticali di alcuni centimetri (fino a circa 10 cm) (Figura 1.9, WPT EF245, 42.3625/13.4722). In corrispondenza dell'abitato di Tempera, si osservano fratture cosismiche che mostrano un andamento parallelo alla faglia (N140) ma anche altre, sebbene più rare, che mostrano un andamento circa E-W.

**Figura 1.9** – Frattura che disloca il terreno presso Paganica con un rigetto verticale di circa 10 cm.

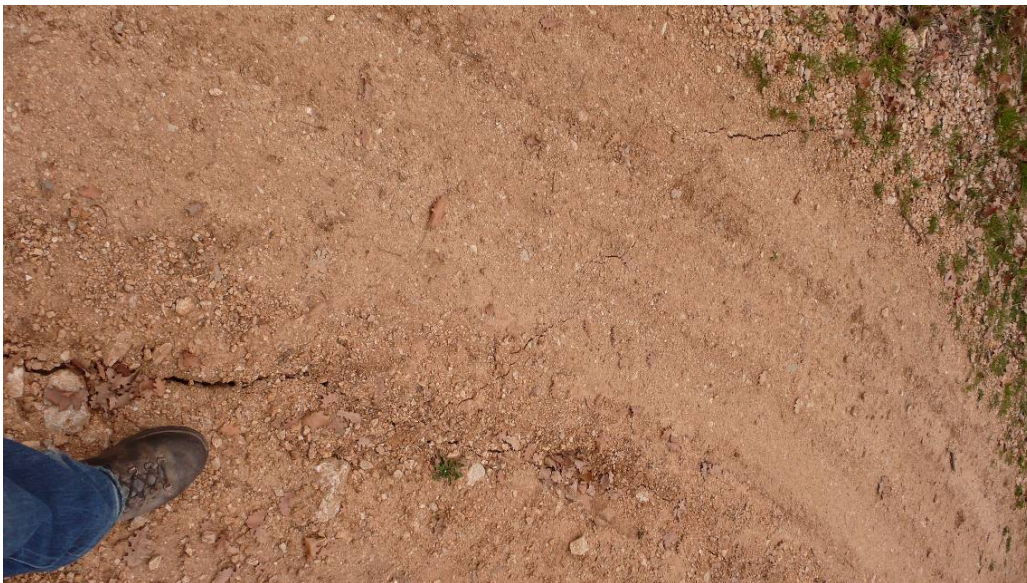
Fratture cosismiche si osservano anche nel settore più settentrionale della PF, in corrispondenza della sua biforcazione, dove mostrano un andamento compreso fra N120 e N170 e sono state osservate anche in prossimità di un viadotto dell'autostrada A24 (Figura 1.10, WPT EF207, 42.3845/13.4505).

**Figura 1.10** - Frattura che interessa una strada sterrata in corrispondenza dei piloni dell'autostrada A24, fra Collebrincioni e Aragno.

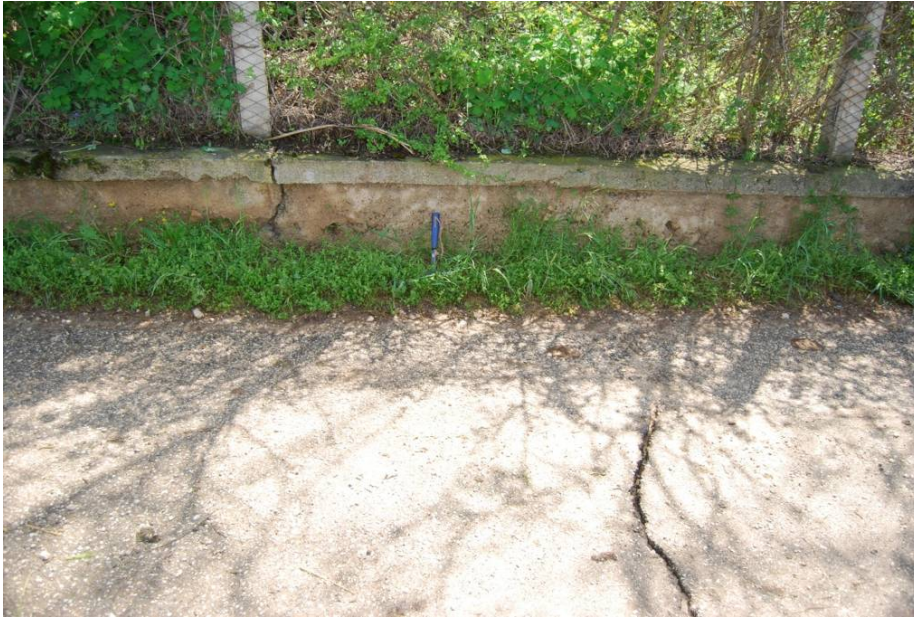
**Figura 1.11-** Località Tempera WPT 126

In località Tempera, in prossimità di via delle Fontanelle, si osservano diverse fratture che interessano il manto stradale e i muretti che bordano la carreggiata (Figura 1.11). Le fratture risultano isorientate NW- SE (N120), consistenti con la direzione della vicina struttura di Paganica, la lunghezza di ogni frattura è di circa un metro (WPT AV126, 42.3697/13.4611).

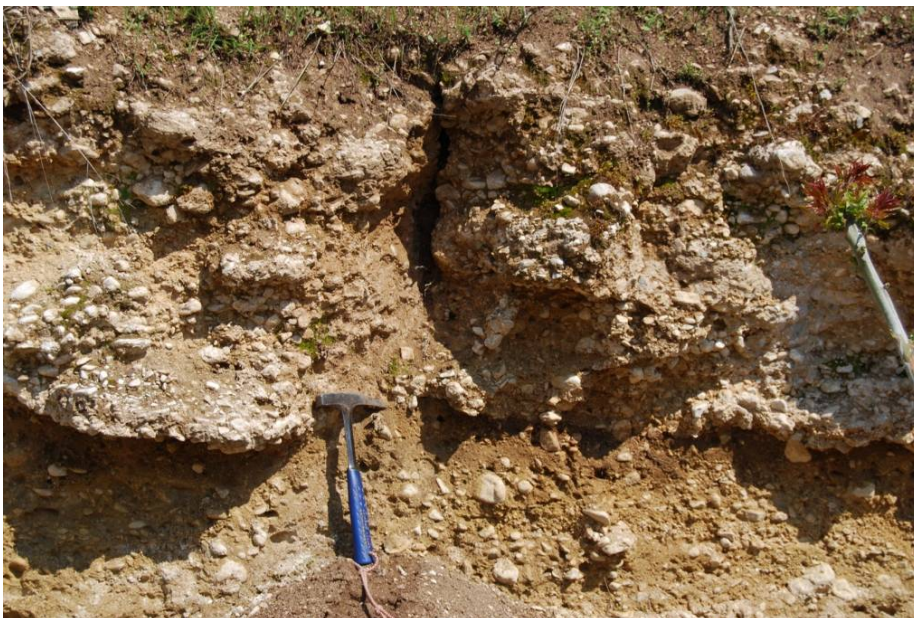
In via delle Fontanelle in corrispondenza di uno scavo orientato NNE – SSW (WPT AV128, 42.3667/13.4639) sono state osservate fratture in corrispondenza di un orizzonte ghiaioso cementato dello spessore di circa 1 metro, compreso tra depositi sciolti di conoide alluvionale. Queste fratture appaiono sub verticali e orientate N115 (Figura 1.12).

**Figura 1.12** - Dettaglio di una frattura presente nel settore NNE dello scavo del WPT AV128

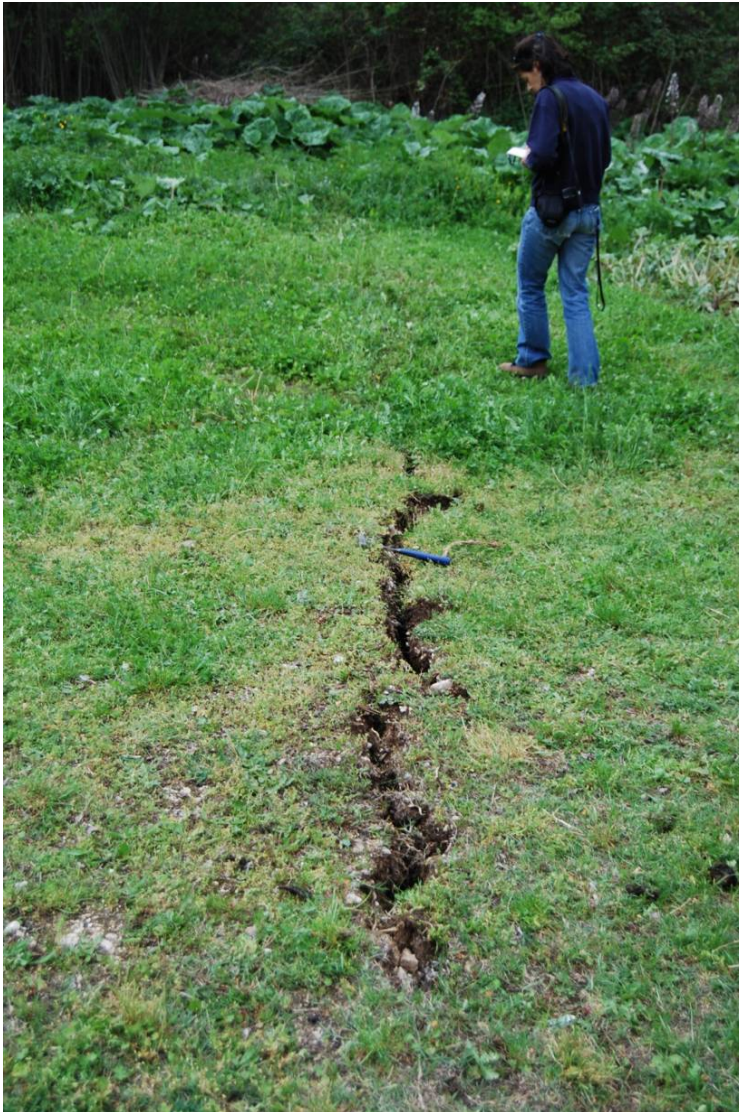
**Figura 1.13** - Località ristorante “Assunta”, WPT 131 e 132.

Sempre in località Tempera presso il ristorante “Assunta” sono state osservate due fratture di origine cosismica entrambe orientate circa NW-SE (N140 e N120), lunghe rispettivamente 6 e 1,30 m, che interessano i depositi alluvionali lungo il Fosso Vera. Tali fratture presentano apertura (*open crack*) di circa 5 cm e rigetto verticale di max 10 cm, per lo più accomodato da flessura del terreno lungo una fascia di circa 40 cm, localizzata a valle dello stesso *open crack* (Figura 1.13). Le due fratture presentano uno step sinistro di circa un metro, privo di *overlap*. Questi elementi sono stati tracciati con il GPS utilizzando la funzione *track in continuo* con inizio al WPT AV131 (42.3685/13.4624).

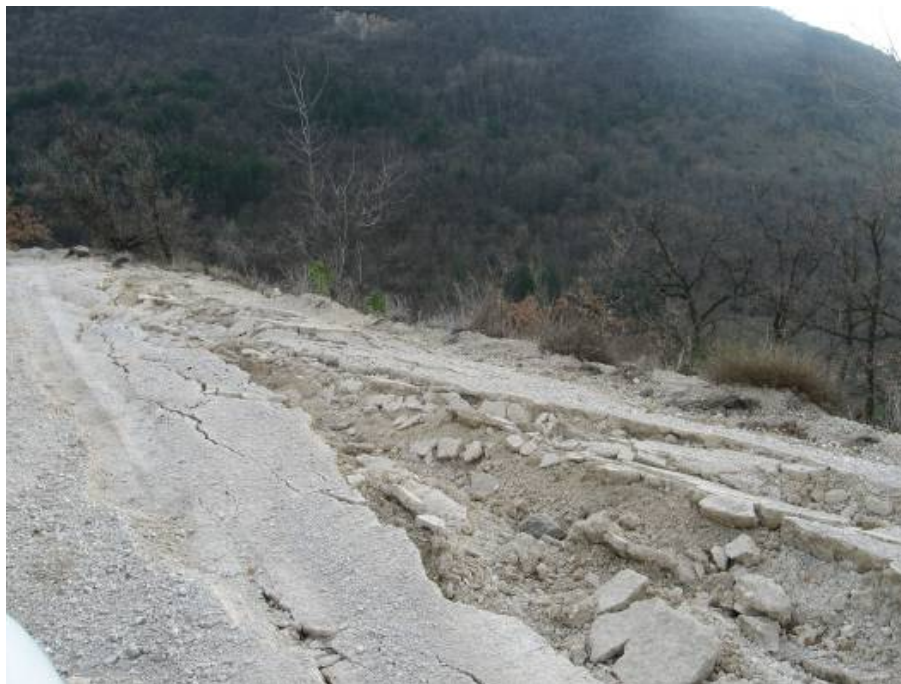
Non sono state osservate possibili riattivazioni né fenomeni di franamento di blocchi di roccia o scivolamenti dei depositi di versante più fini. Le uniche evidenze dello scuotimento cosismico derivano dagli estesi franamenti del rilevato della strada bianca utilizzata per raggiungere l'altipiano da Arischia (Figura 2.4, foto ripresa a monte del WPT PB151, 42.4172/13.3763).

**Figura 2.4** - Fratture e scoscendimenti del rilevato della strada che porta ai piedi della Faglia del Monte Stabiata (a monte del WPT 151).

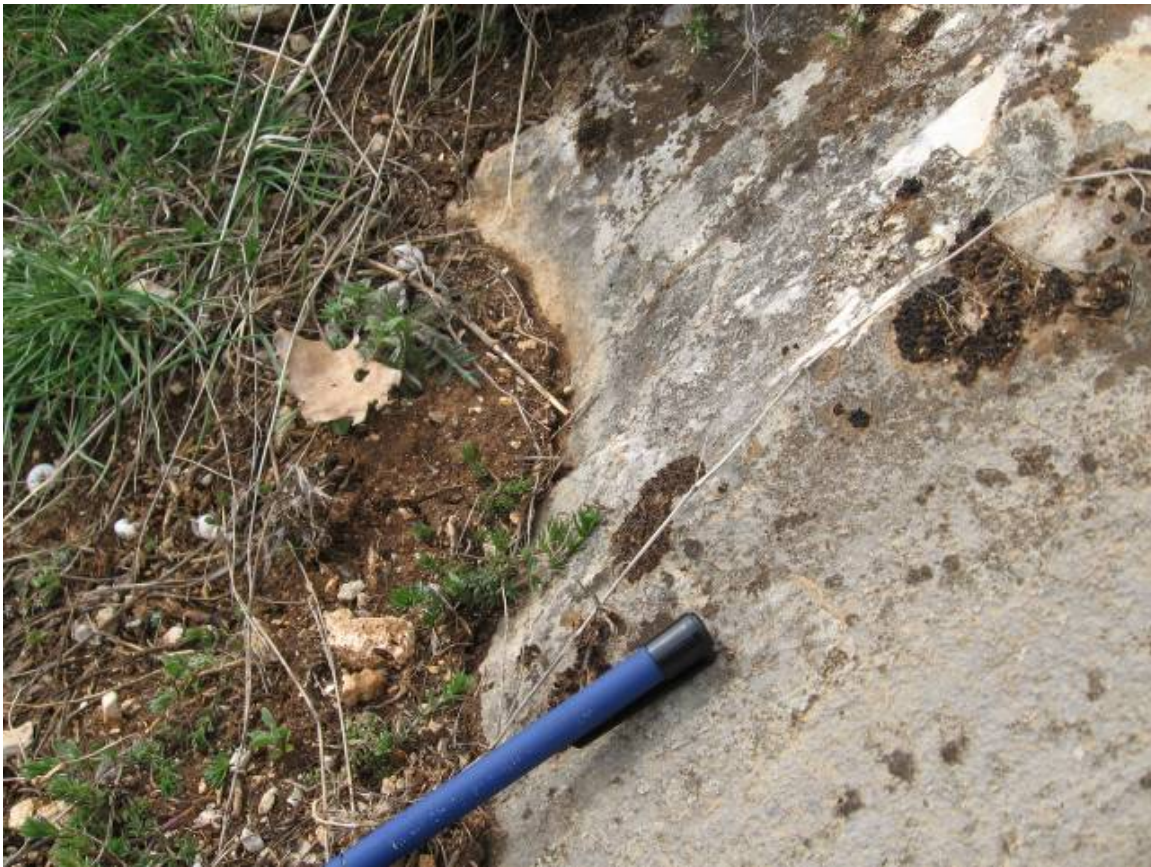
Nel tratto di faglia interessante le rocce del substrato non sono stati rilevati effetti di fagliazione, fratturazione e franamento sismo-indotto. Le uniche osservazioni di possibili effetti sono state fatte nei pressi di Collebrincioni. Nei pressi di Collebrincioni, la faglia di Colle Praticciolo è esposta come un piano in roccia a basso angolo ( $30^{\circ}$ - $40^{\circ}$ ) ed avente direzione variabile tra N90 e N130, con un piccolo spessore di depositi di versanti appoggiati sopra. Questi sono stati rimobilizzati e sono scivolati verso il basso di pochi cm, lasciando una piccola apertura beante tra il suolo e il piano di faglia (WPT PB157-158-159, rispettivamente 42.4031/13.4129, 42.4031/13.4129, 42.4035/13.4125) (Figura 3.2). Non sono state osservate fratture nei campi prospicienti la faglia.

**Figura 3.2** - Faglia Colle Praticciolo nei pressi di Collebrincioni, dettaglio dei piccoli scoscodimenti nel deposito di versante (WPT157-158-159).

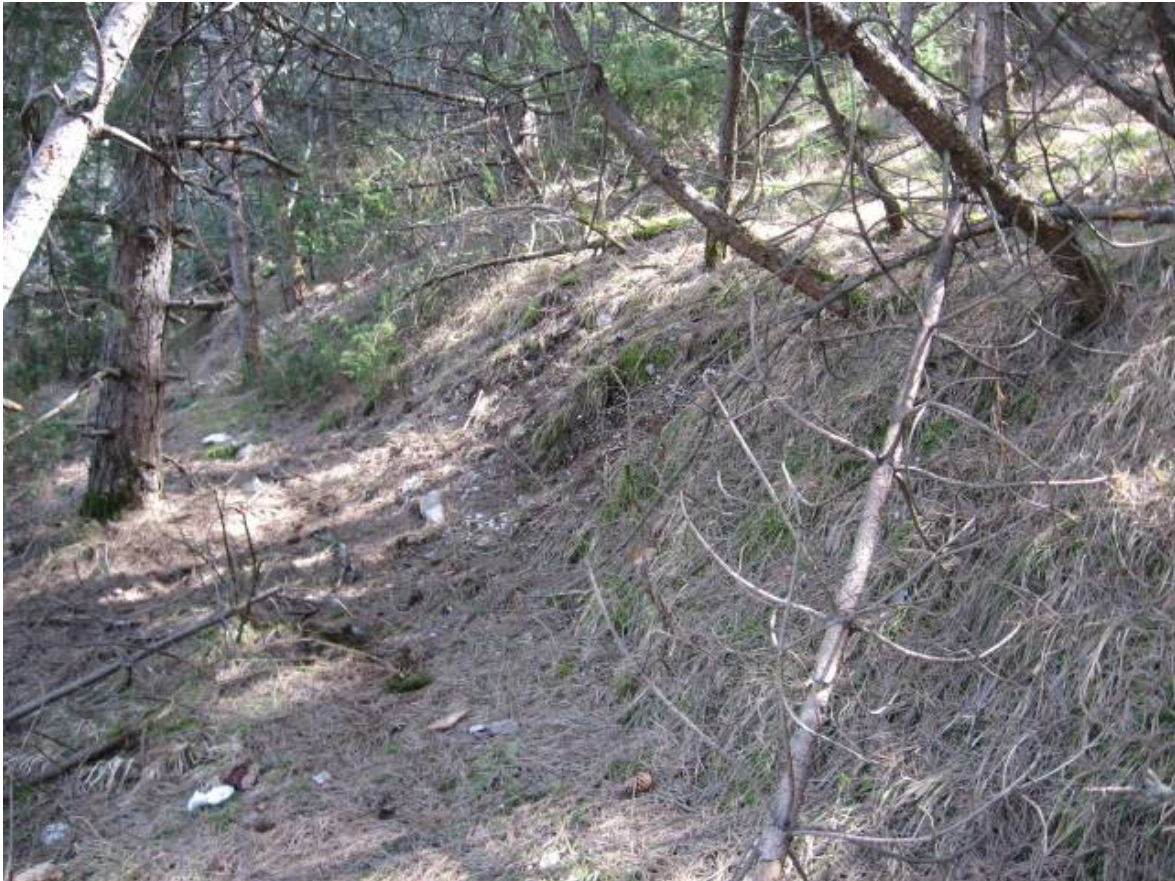
**Figura 4.2** - Valle del Macchione, scarpata lungo il fianco sud della valle nei depositi di versante (WPT 155-156).

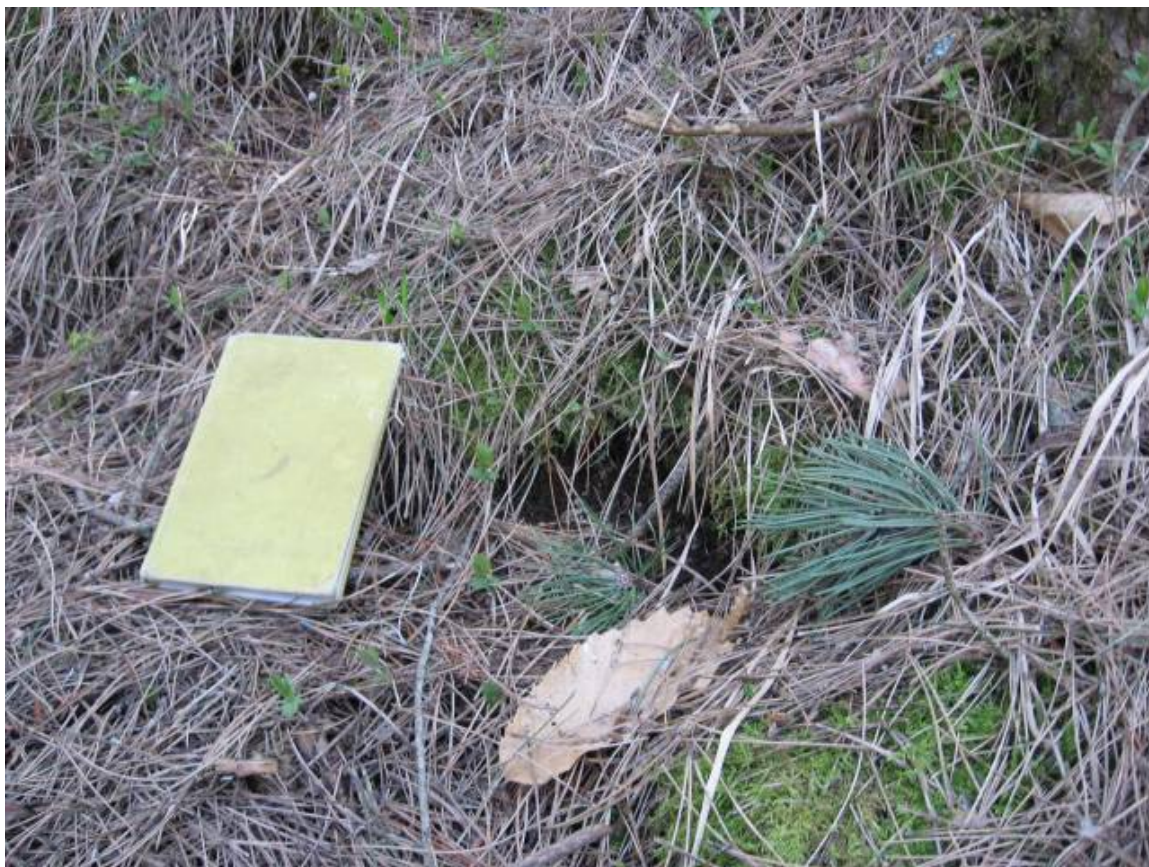
Questa faglia lunga circa 3 km ha un andamento NW-SE e immersione a NE, ed è quindi una struttura antitetica rispetto alla Faglia del Colle Praticciolo e alle principali faglie dell'area. Essa è associata ad un piccolo bacino ora parzialmente svuotato dei sedimenti a causa di una cattura fluviale. I depositi di versante sono caratterizzati da una scarpata alta circa 1,5 m che si segue in maniera discontinua nel bosco per alcune centinaia di metri (Figura 4.2). In corrispondenza di questa scarpata sono state osservate delle piccole riattivazioni consistenti in scivolamenti del deposito. Queste riattivazioni si osservano in maniera discontinua, per una lunghezza totale di un centinaio di metri (WPT PB155-156, 42.3989/13.3829; 42.3990/13.3824). Ognuna di esse ha una lunghezza di pochi metri e una dislocazione di pochi cm (Figura 4.3).

**Figura 4.3** - Valle del Macchione, dettaglio di un piccolo scoscendimento nel deposito di versante (WPT 155-156).

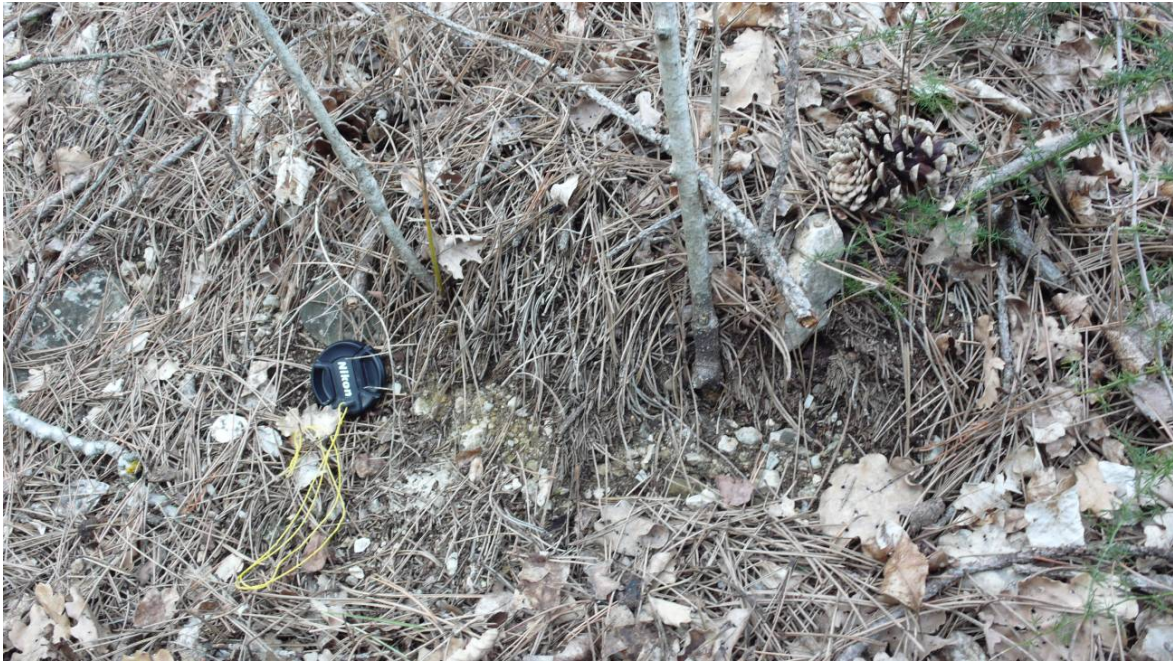
**Figura 5.2** - Est dell'abitato di Canzatessa (WPT MM1).

Ad est dell'abitato di Canzatessa, lungo il contatto tra substrato carbonatico e detrito di versante, è stata notata la presenza di deformazione del detrito di versante con evidenze di movimento recente (Figura 5.2, WPT MM1, 42.3821/13.3528). La deformazione ha un andamento prevalentemente parallelo al versante, è concentrata lungo una fascia ampia circa 10 – 20 m (in direzione perpendicolare al versante) ed è stata seguita con soluzione di continuità per diverse decine di metri. L'entità della deformazione verticale osservata in ogni punto è di circa 15 cm.

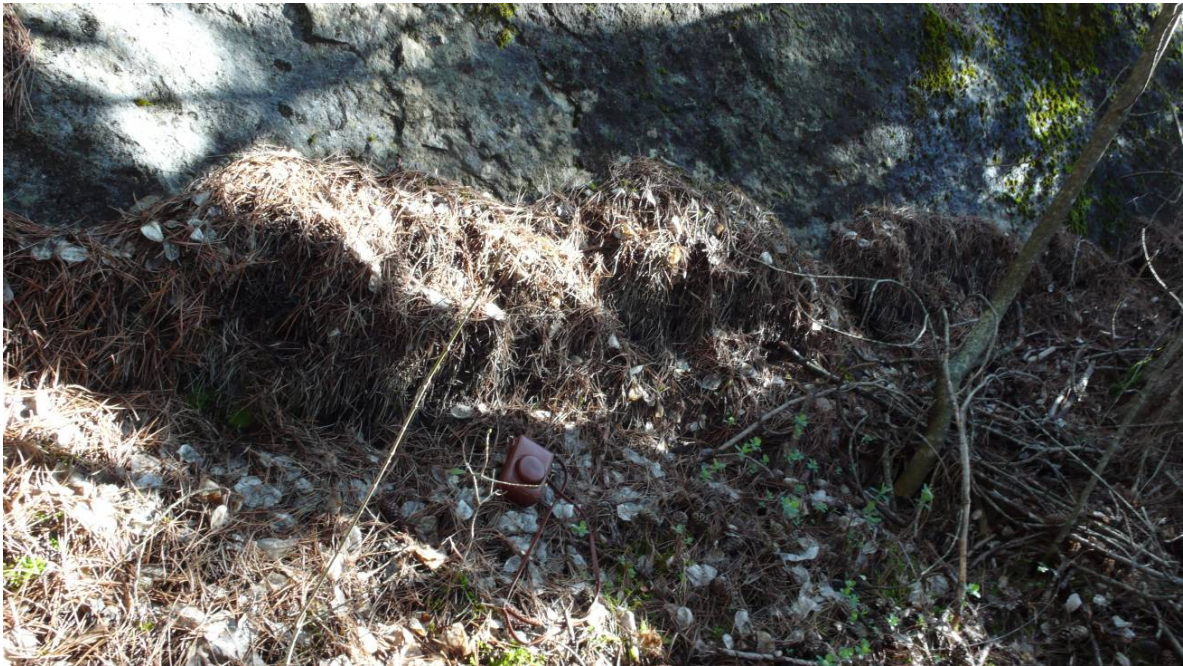
**Figura 5.3** - NE dell'abitato di Sfrizzoli (WPT MM3).

Proseguendo verso SE lungo la struttura, a NE dell'abitato di Sfrizzoli, lungo il piano di faglia che mette a contatto il substrato carbonatico con il detrito di versante, è visibile uno spostamento recente del suolo e del sottostante detrito, di entità pari a circa 10-20 cm in verticale (Figura 5.3, WPT MM3, 42.3779/13.3625). Subito a valle sono state notate ulteriori deformazioni all'interno del detrito di versante con evidenze di movimento verticale recente (Figura 5.4, WPT MM4, 42.3775/13.3528), di entità pari a circa 10 cm, con andamento parallelo al versante e concentrate lungo una fascia ampia circa 10 m (in direzione perpendicolare al versante); tale deformazione è stata seguita con soluzione di continuità per alcune decine di metri.

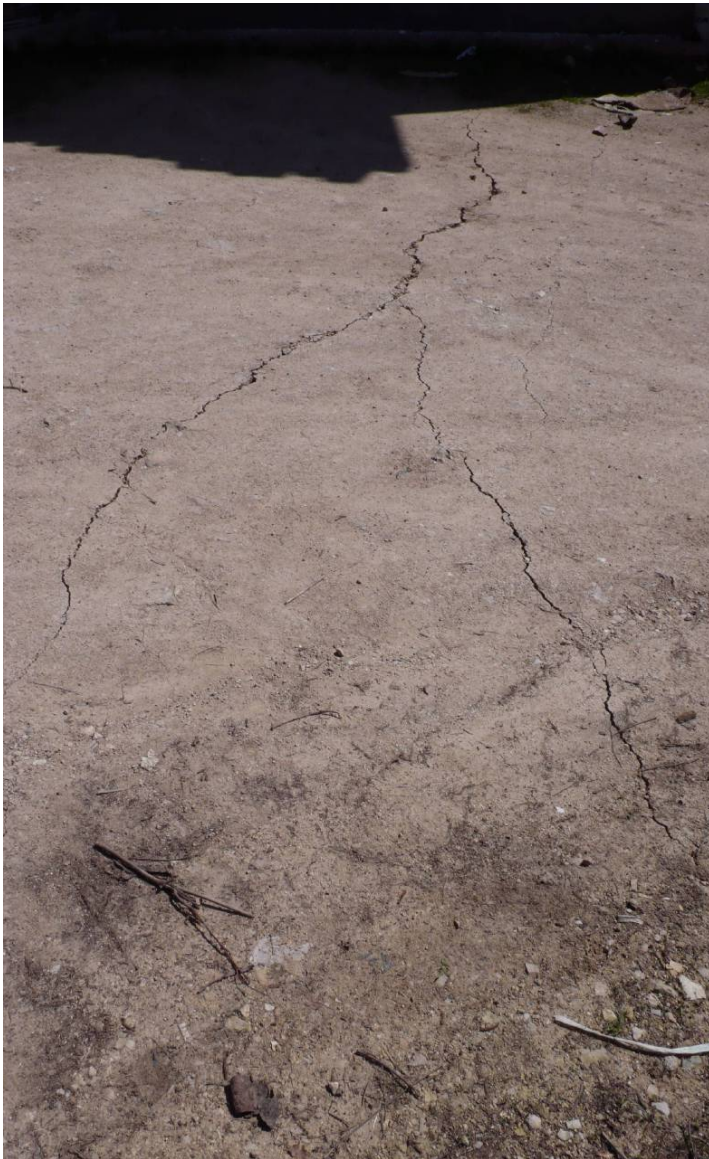
**Figura 5.5** - Prossimità di C.se Castelvechio.

In prossimità di C.se Castelvecchio, sul terreno battuto all'esterno di un'abitazione, sono state notate delle fratture con aperture di circa 1 cm (Figura 5.5, WPT MM5, 42.3725/13.3739),

senza rigetto verticale, direzione appenninica, e lunghezza circa 10 m. Sulla loro prosecuzione in corrispondenza della pavimentazione esterna dell'abitazione è stato notato un abbassamento verso valle di pochi centimetri del pavimento rispetto all'edificio.

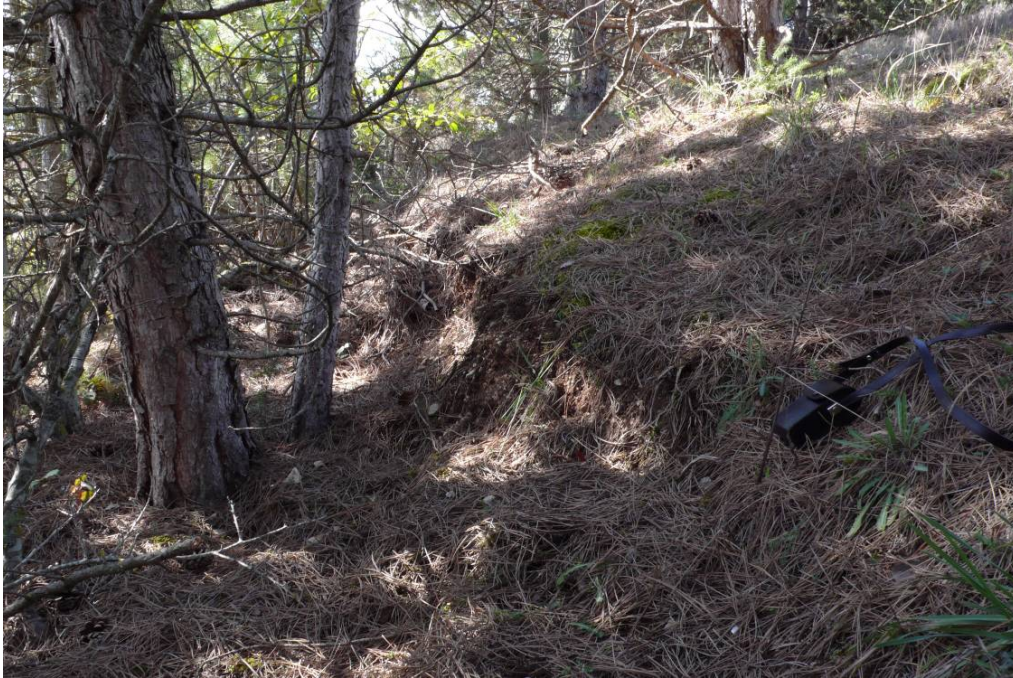
**Figura 5.6** - 1 km ad est di C.se Castelvechio.

Circa 1 km ad est di C.se Castelvechio, all'interno del detrito di versante e poco a valle del piano di faglia, è stata notata una deformazione della stessa tipologia di quelle osservate presso Canzatessa e Sfrizzoli. L'entità della deformazione verticale sembra essere di poco superiore rispetto ai punti descritti in precedenza ed in questo caso risulta essere pari a circa 25 cm (Figura 5.6, WPT MM6, 42.3704/13.3762).

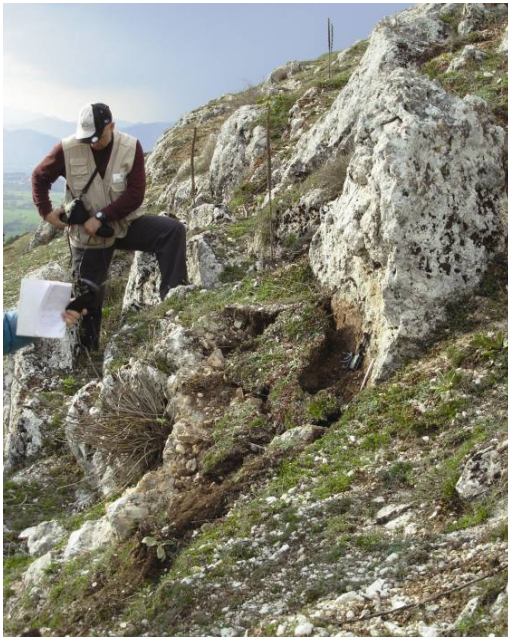
Lungo il piano di faglia si riscontrano dissesti e fessurazioni del detrito di versante consolidato che poggia sul piano in calcare (Figura 7.1). A luoghi si osservano lievi scollamenti del suolo dal piano e movimenti centimetrici del suolo marcati da un “nastrino” marrone (*free face*). Tali fenomeni vengono interpretati come risposta differenziale allo scuotimento delle due diverse litologie a contatto.

**Figura 7.1-** Fessurazioni e scollamento del suolo dal piano di faglia in calcare (WPT SP36, 42.3051/13.4105).

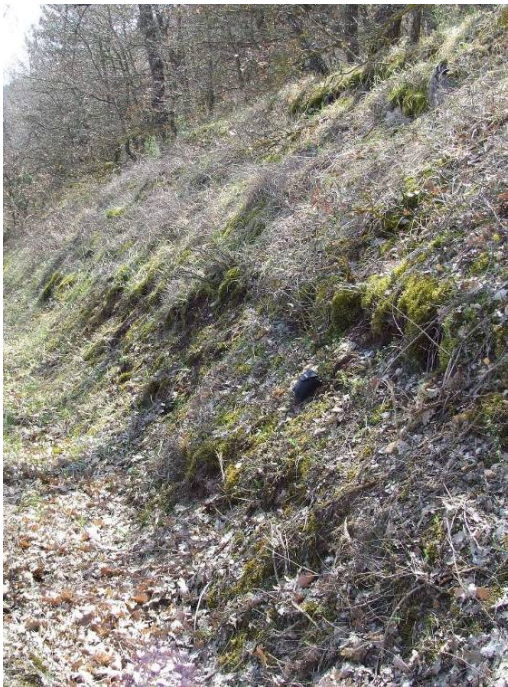
Anche sul versante nord-orientale della dorsale suddetta, fra Poggio Roio e Pianola, sono state osservate in maniera discontinua piccole scarpate nel terreno di copertura dei calcari (Figura 7.2).

**Figura 7.2** - Scarpate nel terreno di copertura osservate con discontinuità alla base del versante nord-orientale della dorsale carbonatica. Direzione costante NW-SE, parallela al versante stesso (WPT RN2, 42.3205/13.4083).

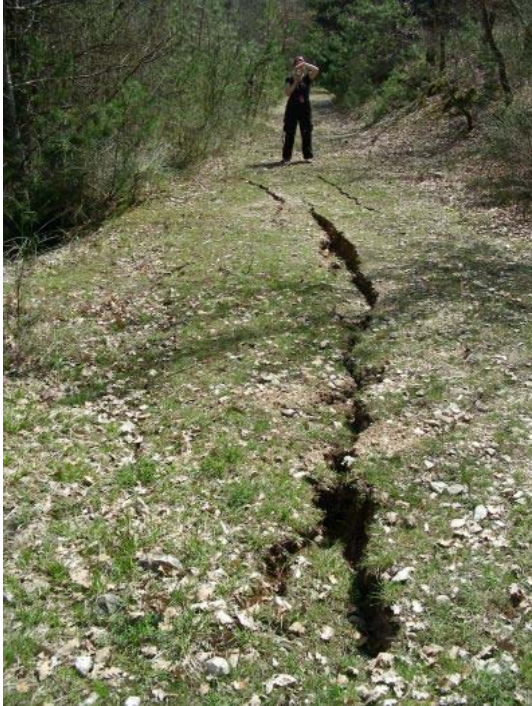
**Figura 7.3** - Fratture sul piano di calpestio di una mulattiera, lunghezza totale di ~16 m, max apertura di ~15 cm, ribassamento verso NE con max rigetto verticale pari a ~25 cm (WPT RN3a 42.3156/13.4111).

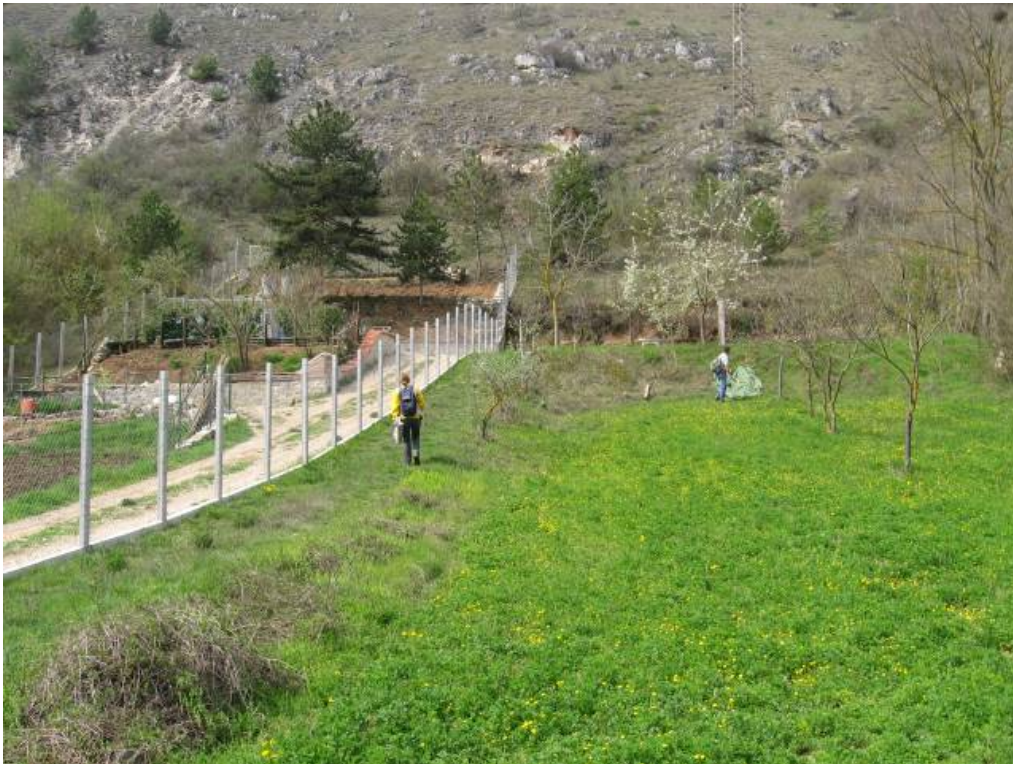
**Figura 8.2** - Faglia di Bazzano, scarpata principale nei depositi di versante ai piedi del Monte di Bazzano (WPT PB171).

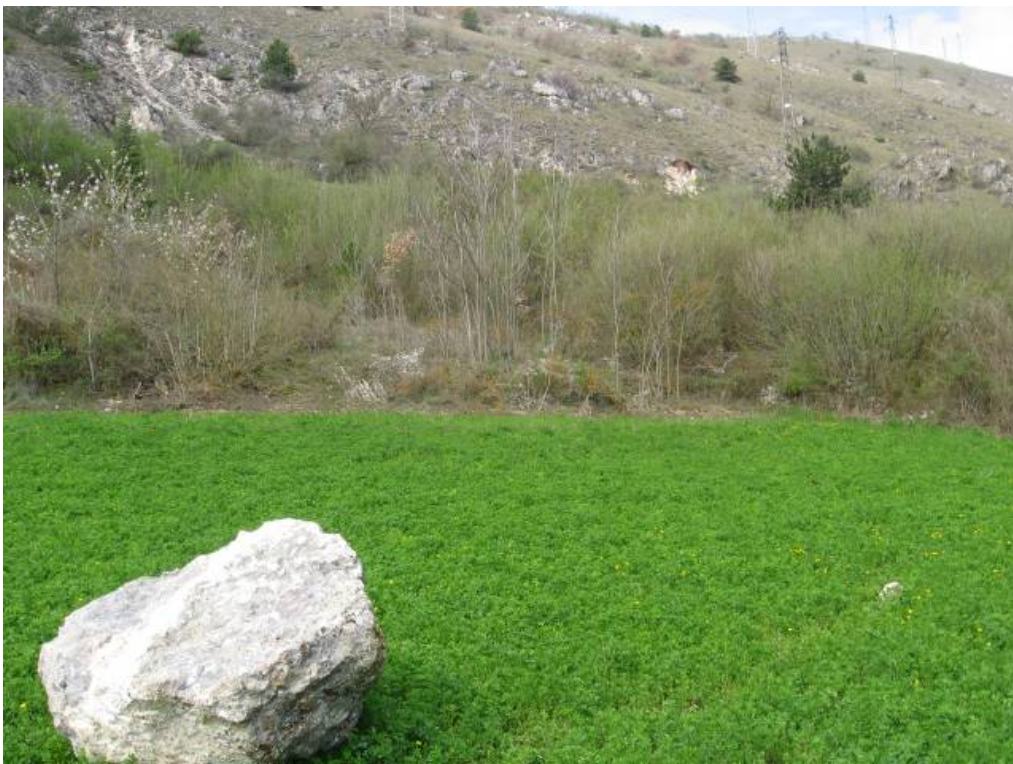
**Figura 8.3** - Faglia di Bazzano, scarpatina ai piedi della scarpata principale (WPT PB171). In primo piano un blocco calcareo distaccatosi dal versante.

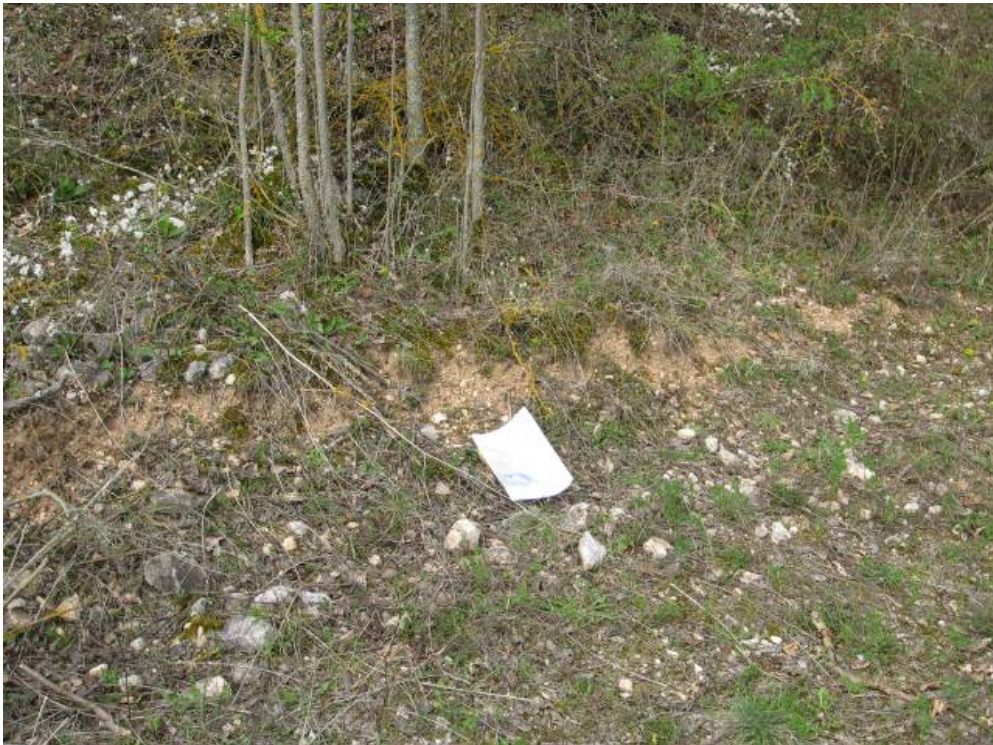
**Figura 8.4** - Faglia di Bazzano, dislocazione del suolo, di circa 20 cm, in corrispondenza della scarpatina di base (WPT PB171).

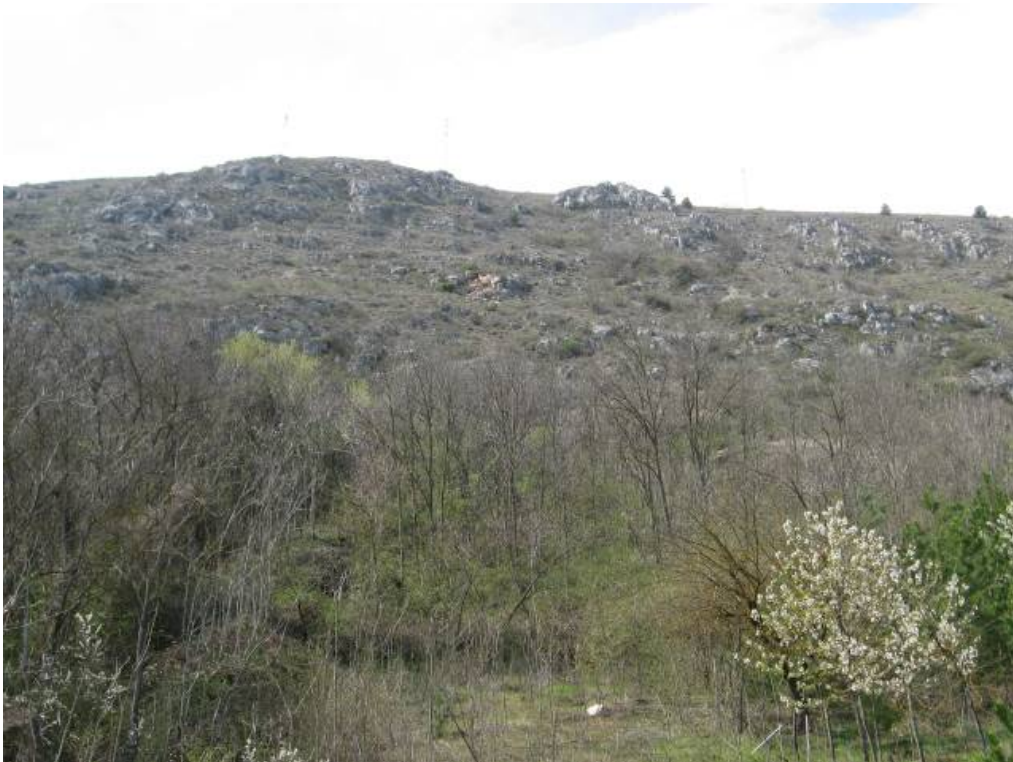
**Figura 8.6** - Faglia di Bazzano, scarpata nel detrito di versante (WPT PB177). In alto, al di sopra del bosco, si nota una nicchia di distacco da cui sono franati alcuni blocchi calcarei.
